HOTĂRÂREA NR. 21
Din 24.05.2021

Privind: aprobarea trecerii din domeniul public, în domeniul privat al Comunei Bordești, a imobilului C1-Remiza PSI , in suprafața de 99 mp, inscris in CF nr.50139, în vederea demolării.

RAPORT DE EXPERTIZĂ TEHNICĂ

Nr. 136 DIN 08.02.2021

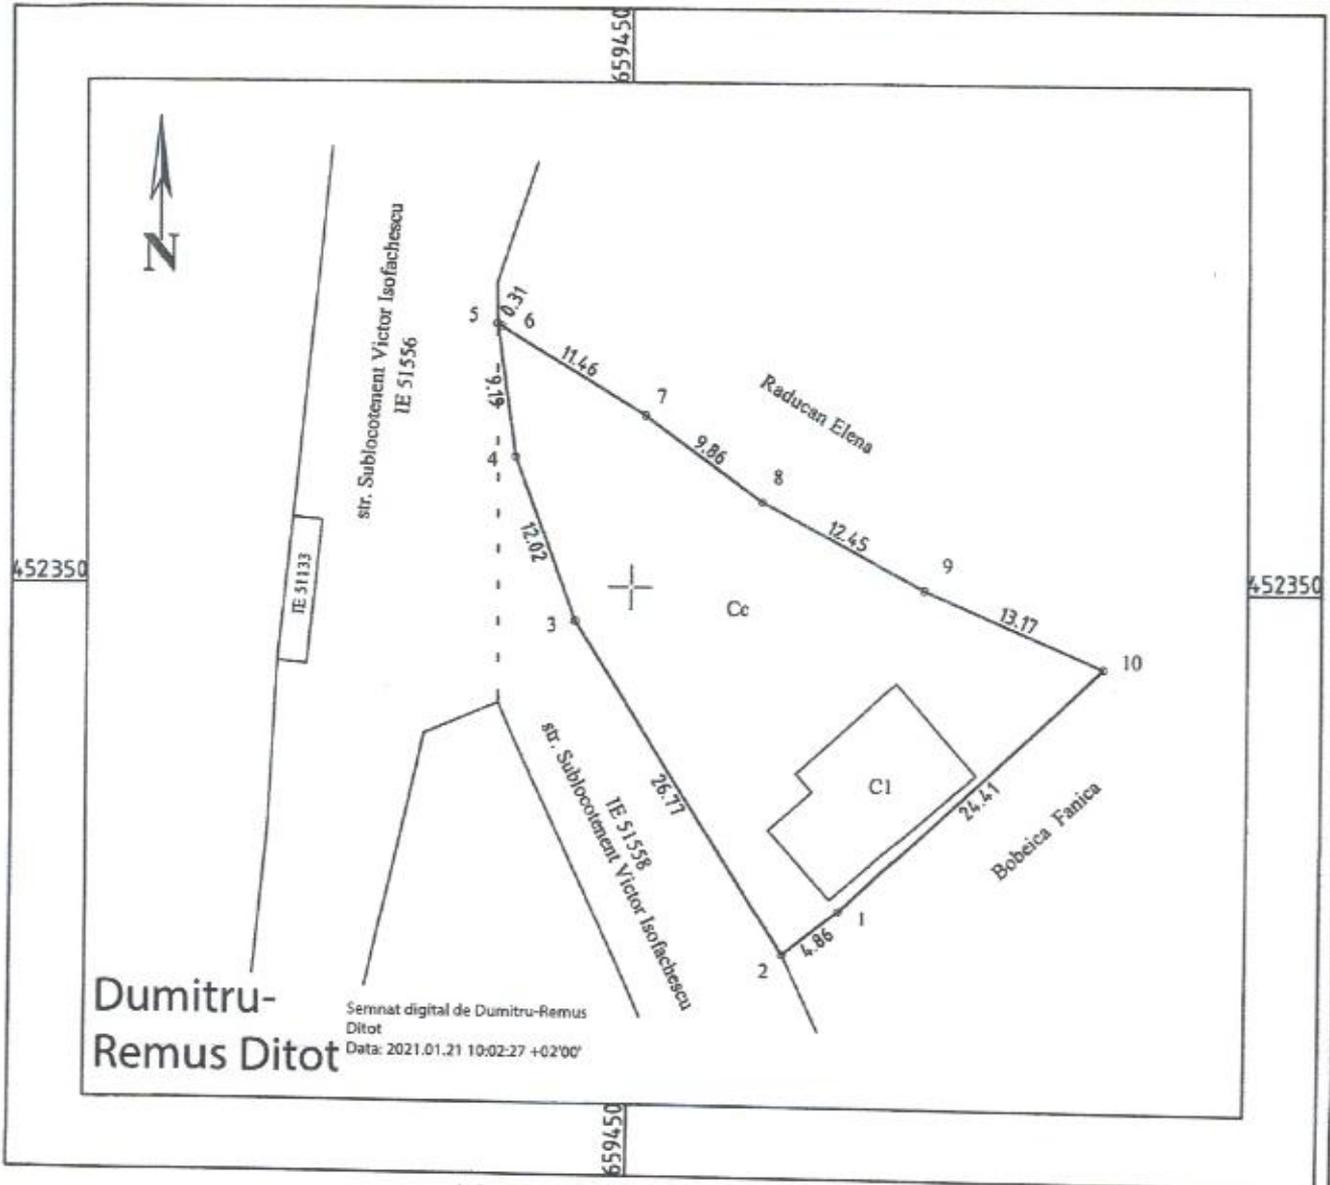
PLAN DE AMPLASAMENT SI DELIMITARE A IMOBILULUI ANEXA NR.1.35
Scara 1:500

Nr. parcela	Categoria de folosinta	Suprafata [mp]	Mentii
1218	Cc	715	Terenul este imprejmuit de la pct 5-10 si de la pct. 10 -2 cu gard
Total		715

Cod constr.	Destinatia	Suprafata construita la sol [mp]	Mentii
C1	CAS	99	Suprafata constr. desfasurata = 99 mp, Remiza P.S.I.
Total		99

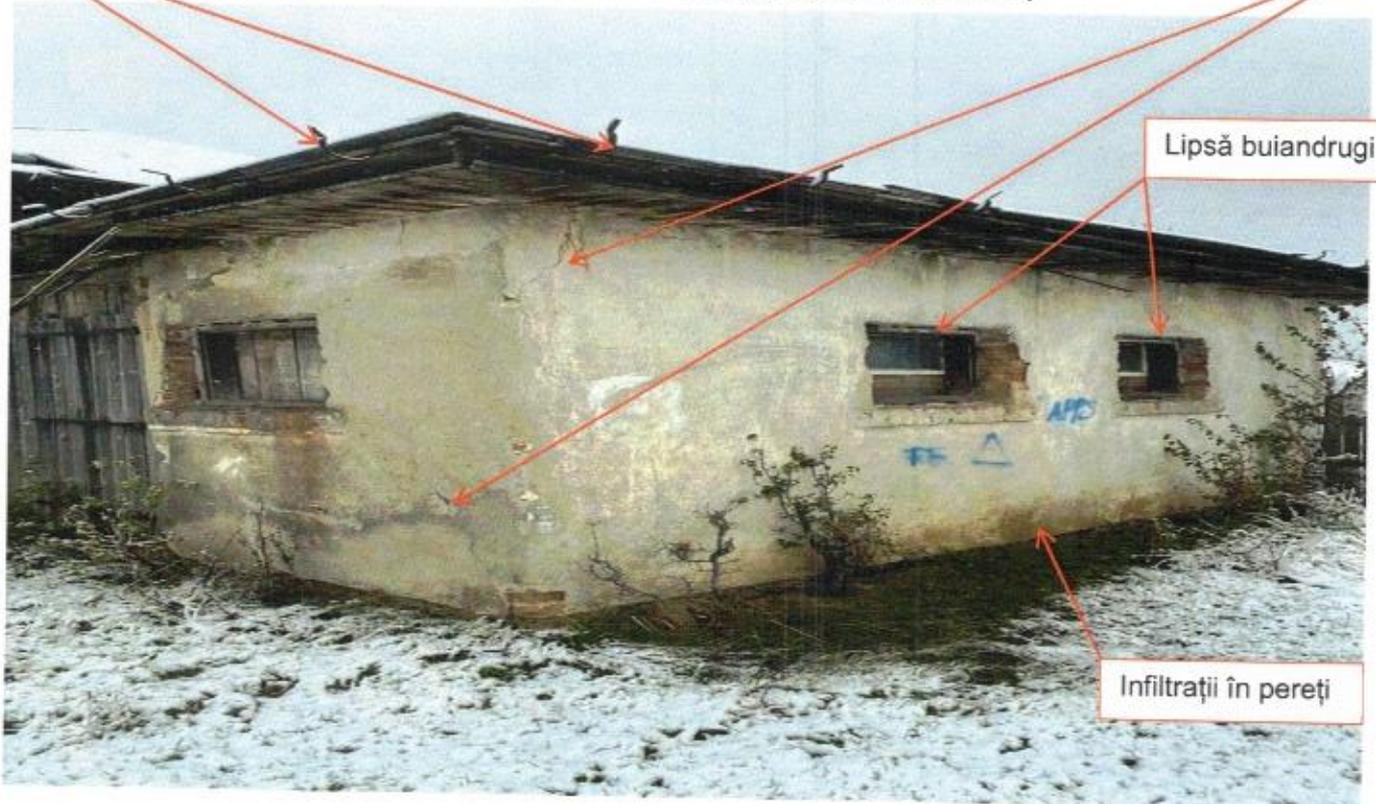
Relevu foto interior (Dinspre fațada sudică)

Lipsă buiandrugii

Infiltrații în pereți

După cum se poate observa și în releveul foto de mai sus sunt prezente zone în care lipsesc porțiuni de cărămidă din zidăria interioară cât și degradarea grinzilor din lemn din structura de rezistență a șarpantei.
